**Diagnostic approfondi de 5 arbres
situés place de la Mairie
sur la commune de Reyrieux**

(Ain)

RENDU D'ÉTUDE

RÉALISATION : Bureau d'étude ONF

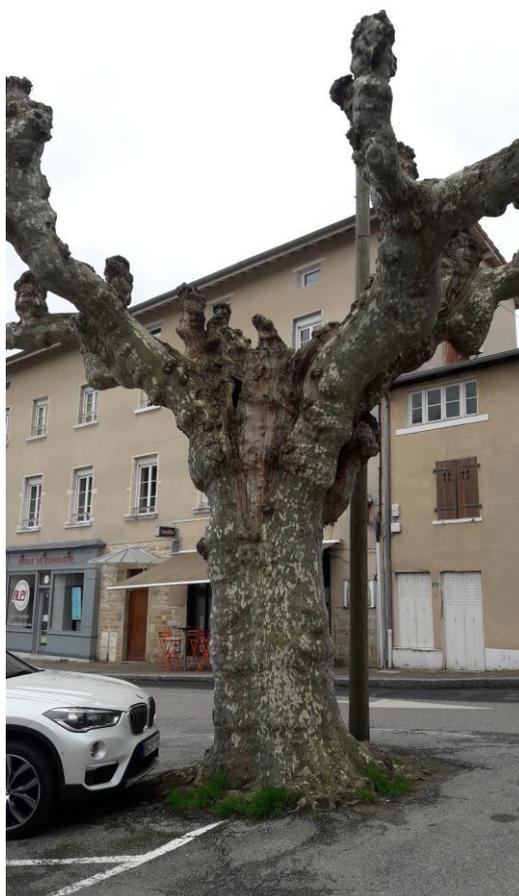
Le platane n°4

- Platane 3 : 3 charpentières très altérées avec PRBS insuffisante.
 - Platane 5 : 2 charpentières très altérées avec PRBS insuffisante.
 - Platane 4 : 1 charpentières très altéré avec PRBS insuffisante.

Nous préconisons l'abattage des 5 platanes.

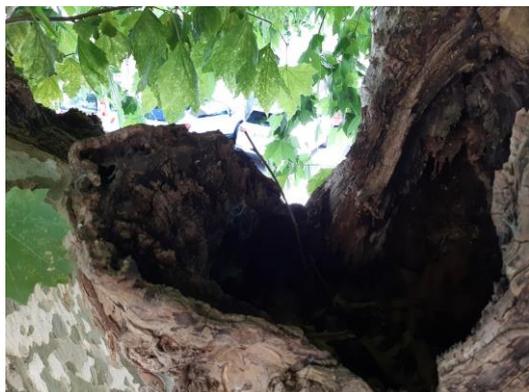
Sommet du tronc du platane n°3

- Platane 2 : sommet du tronc très altéré avec PRBS insuffisante et phellin très important avec risque de rupture.
 - Platane 3 : cavité ouverte très altéré avec PRBS insuffisante.

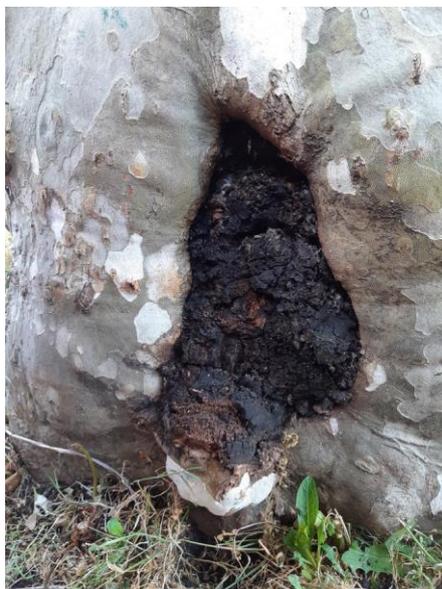
Champignon sur collet du platane n°1

- L'importance de l'altération du tronc et de son sommet avec une paroi résiduelle de bois sain insuffisante.
 - Platane 1 : tronc très altéré avec PRBS insuffisante.

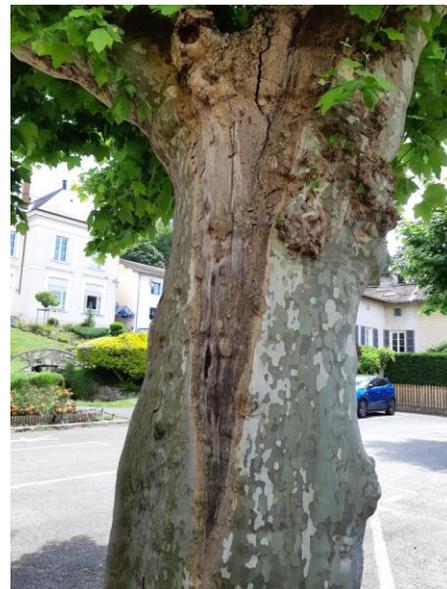
Phellin sur le tronc du platane n°2

- L'importance de l'altération des charpentières avec la présence du phellin sur celles-ci.
 - Platane 2 : 3 charpentières très altérées avec PRBS* insuffisante et présence du phellin très important avec risque avéré de rupture.

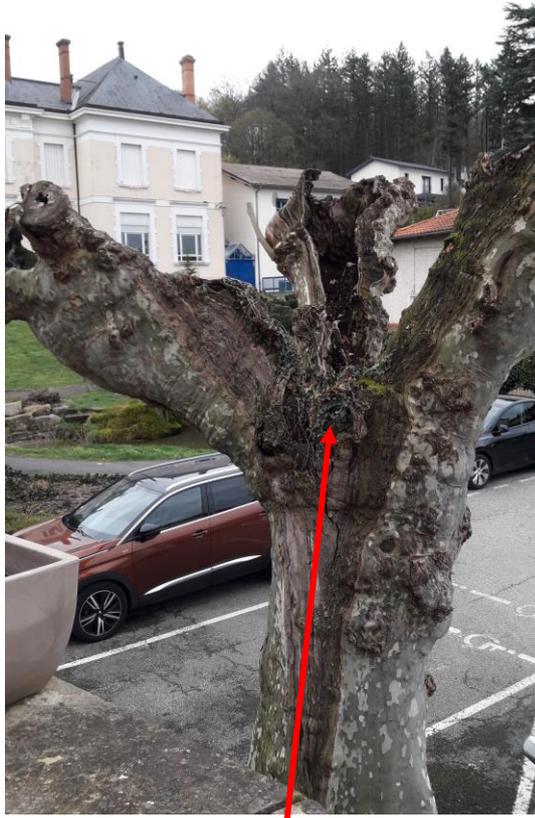
Sommet du tronc et charpentières très altérées du platane n°2

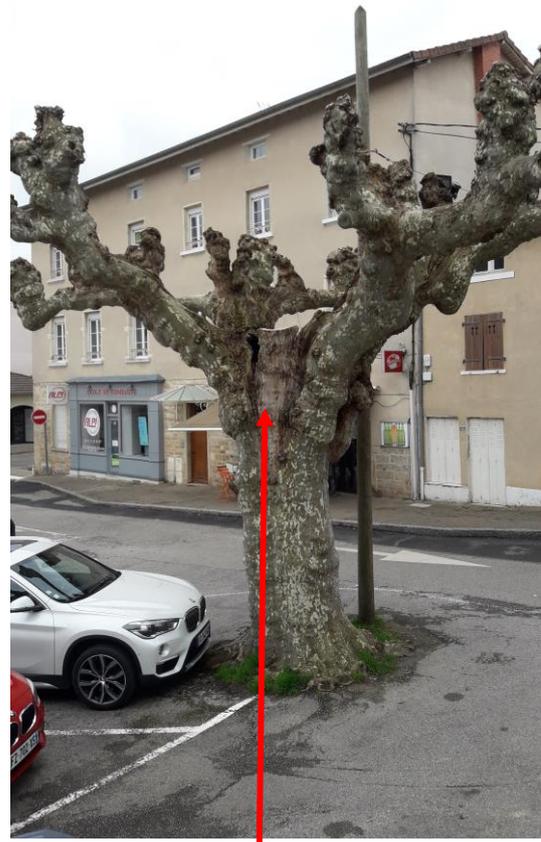
Sommet du tronc et charpentières altérées du platane n°4

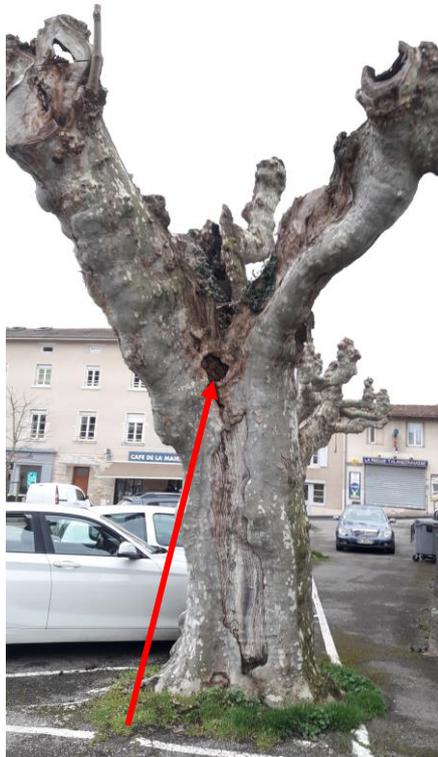
- La présence de fissures au sommet du tronc de plusieurs platanes.
 - Platane 2 : fissure zone morte et sommet du tronc.
 - Ces défauts importants entraînent un risque de rupture avéré des structures atteintes (tronc, charpentières)

Altération et fissure sur le platane n°2

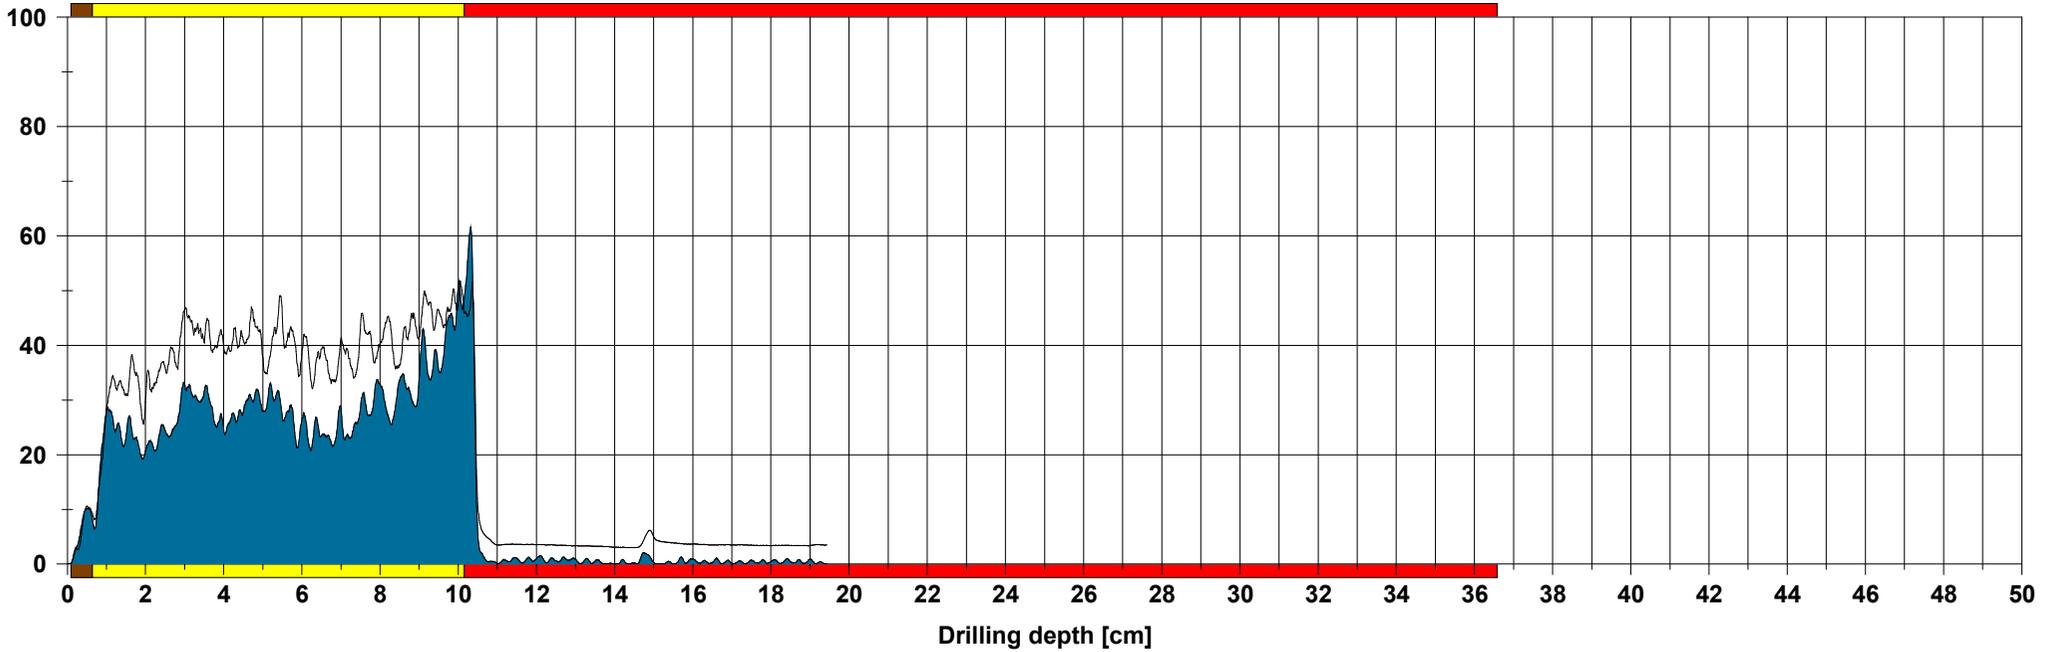
From	10,16 cm to	36,58 cm	: cavité

bois avec cavité importante
PRBS insuffisante

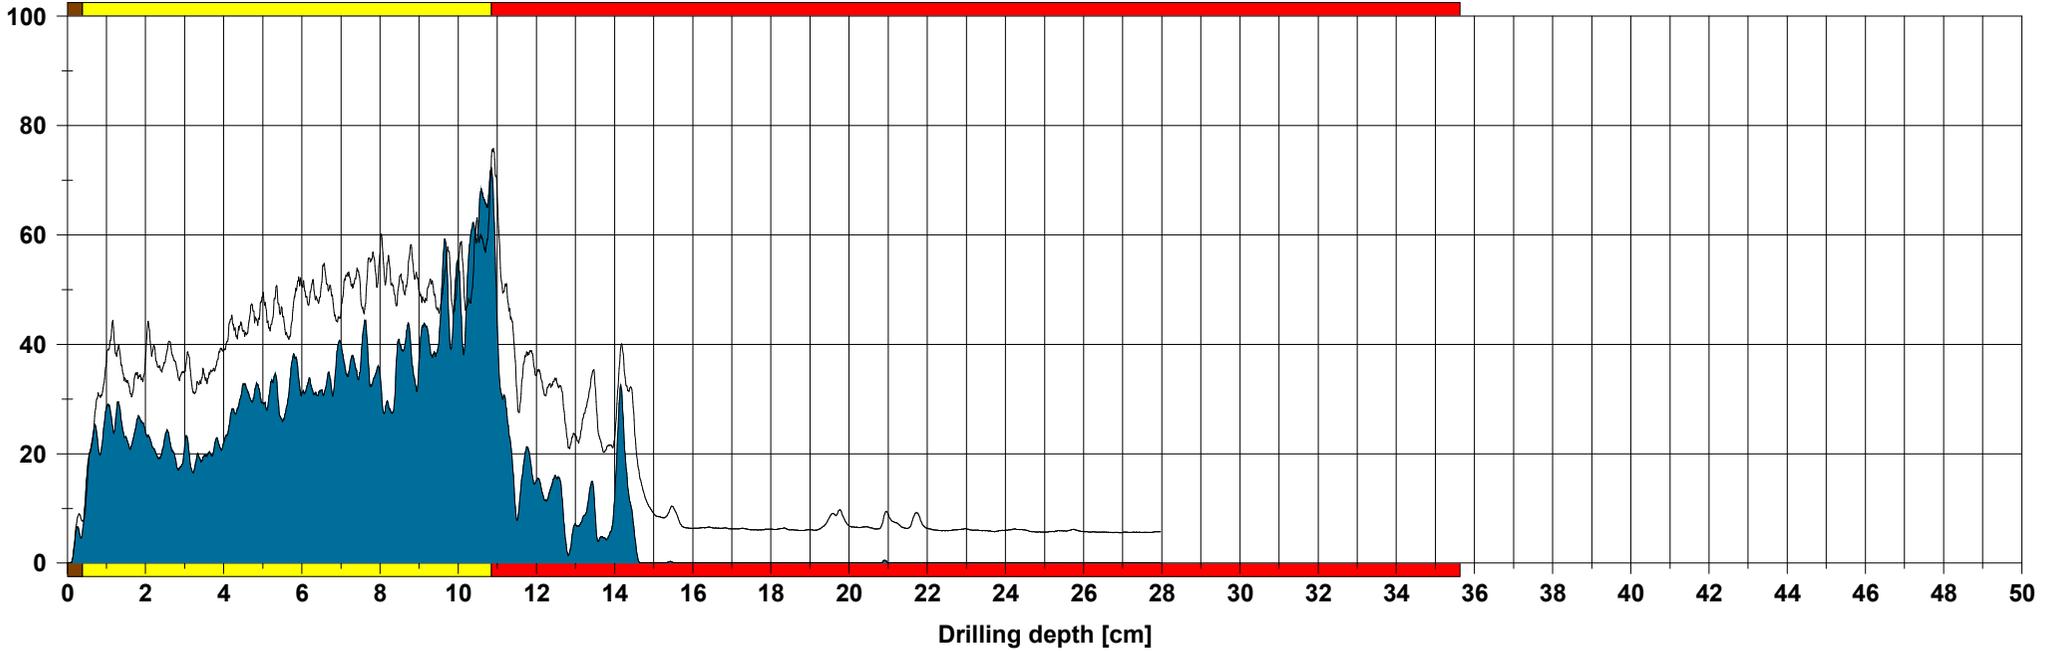
From	10,85 cm	to	35,63 cm	: cavité

PRBS insuffisante
Abattage

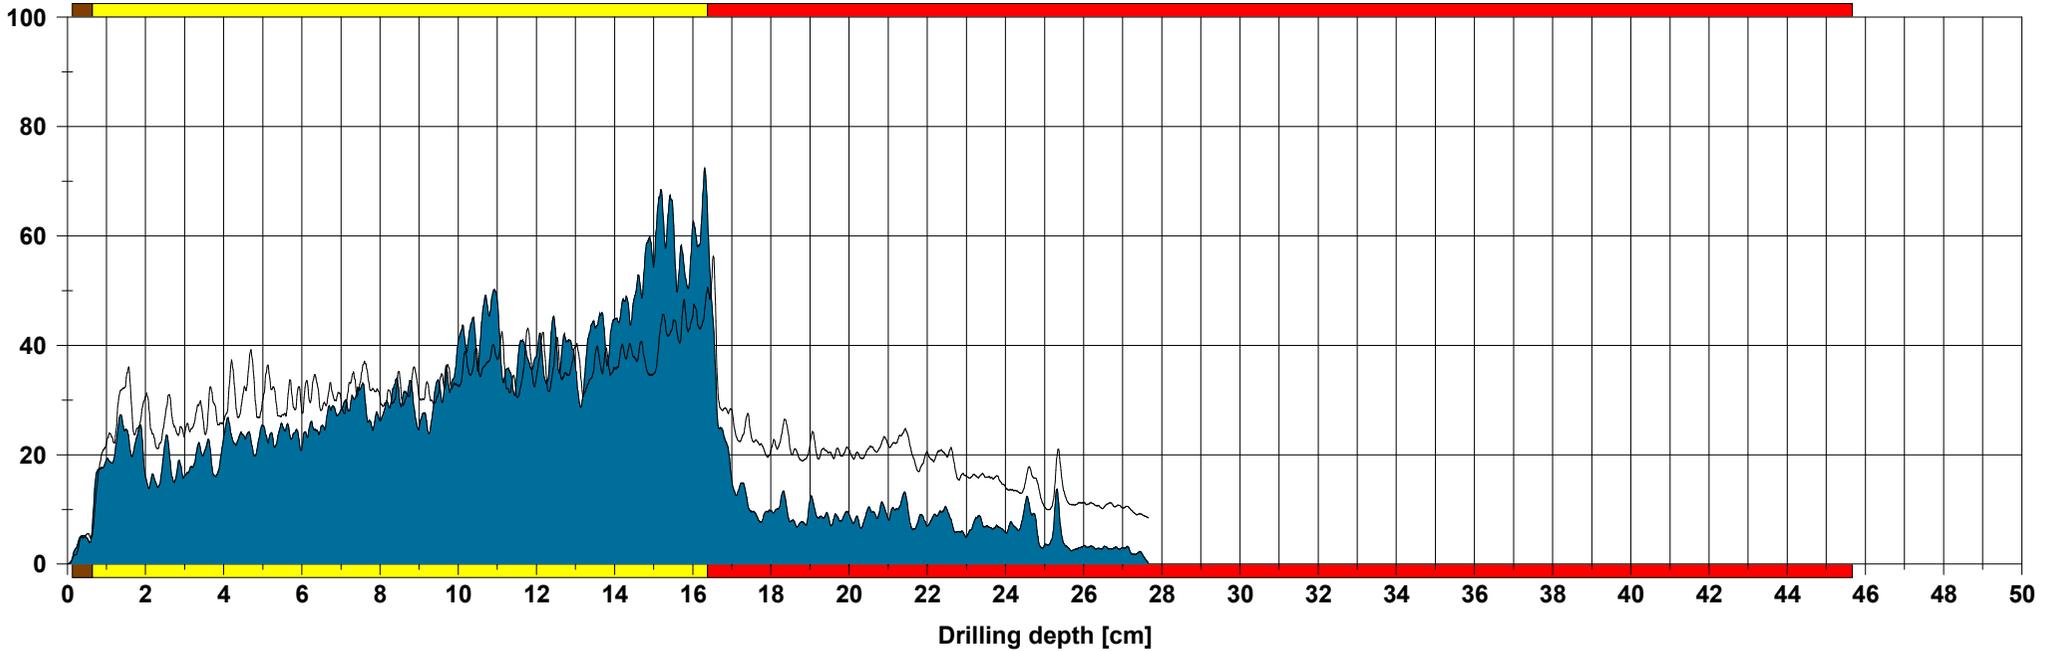
■	From 0,13 cm to 0,64 cm	: écorce
■	From 0,64 cm to 16,38 cm	: bois sain
■	From 16,38 cm to 45,67 cm	: cavité

bois avec une grosse cavité
PRBS limite

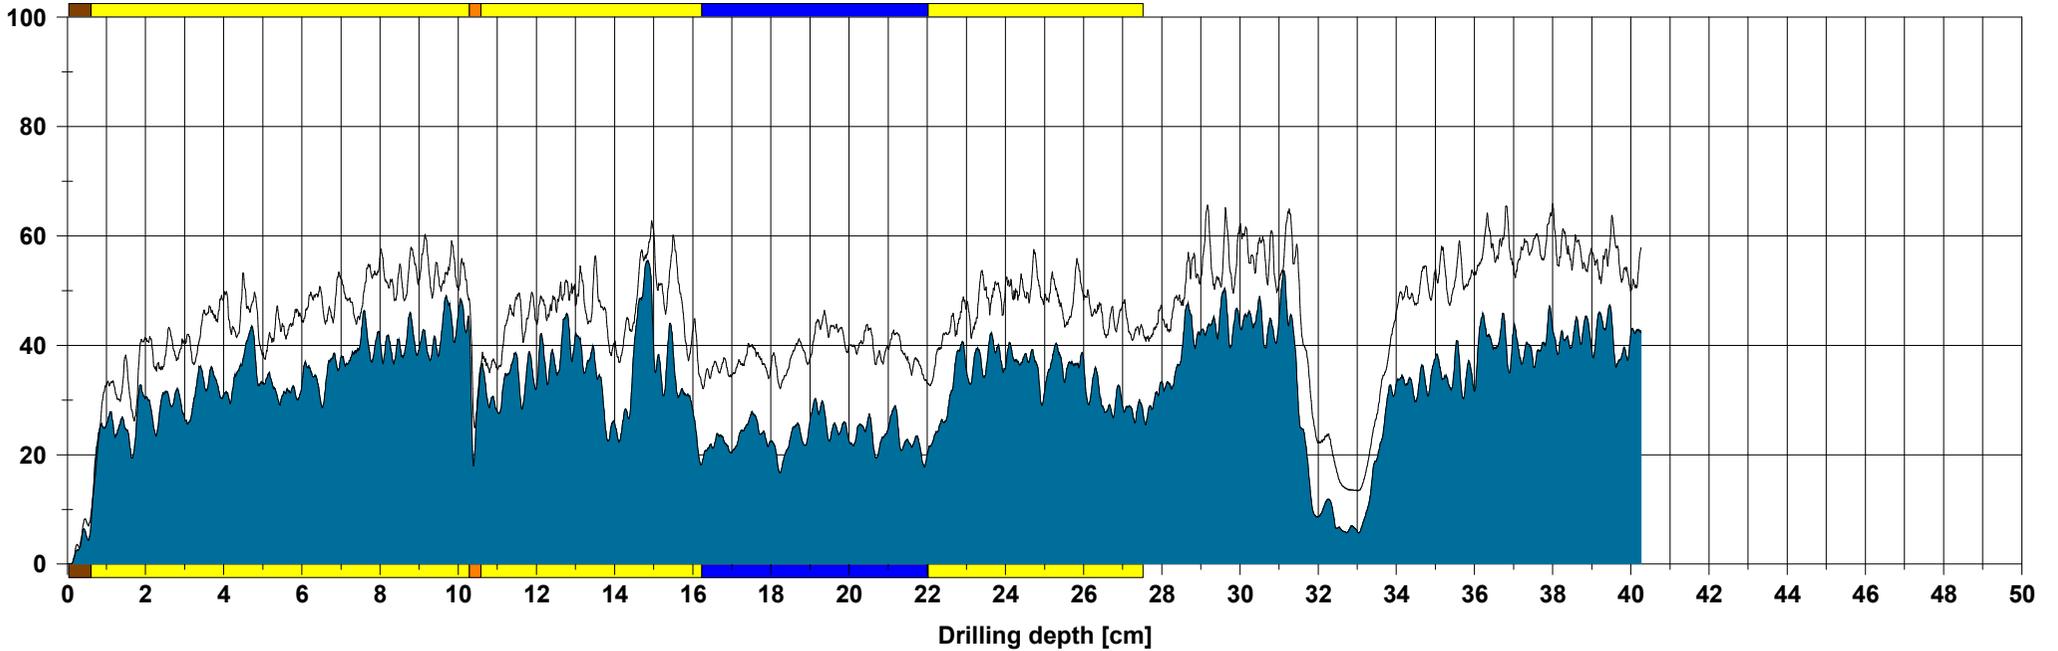
■	From 0,04 cm to 0,61 cm	: écorce
■	From 0,61 cm to 10,29 cm	: bois sain
■	From 10,29 cm to 10,58 cm	: fissure
■	From 10,58 cm to 16,23 cm	: bois sain
■	From 16,23 cm to 22,02 cm	: bois altéré
■	From 22,02 cm to 27,52 cm	: bois sain

bois avec des altérations

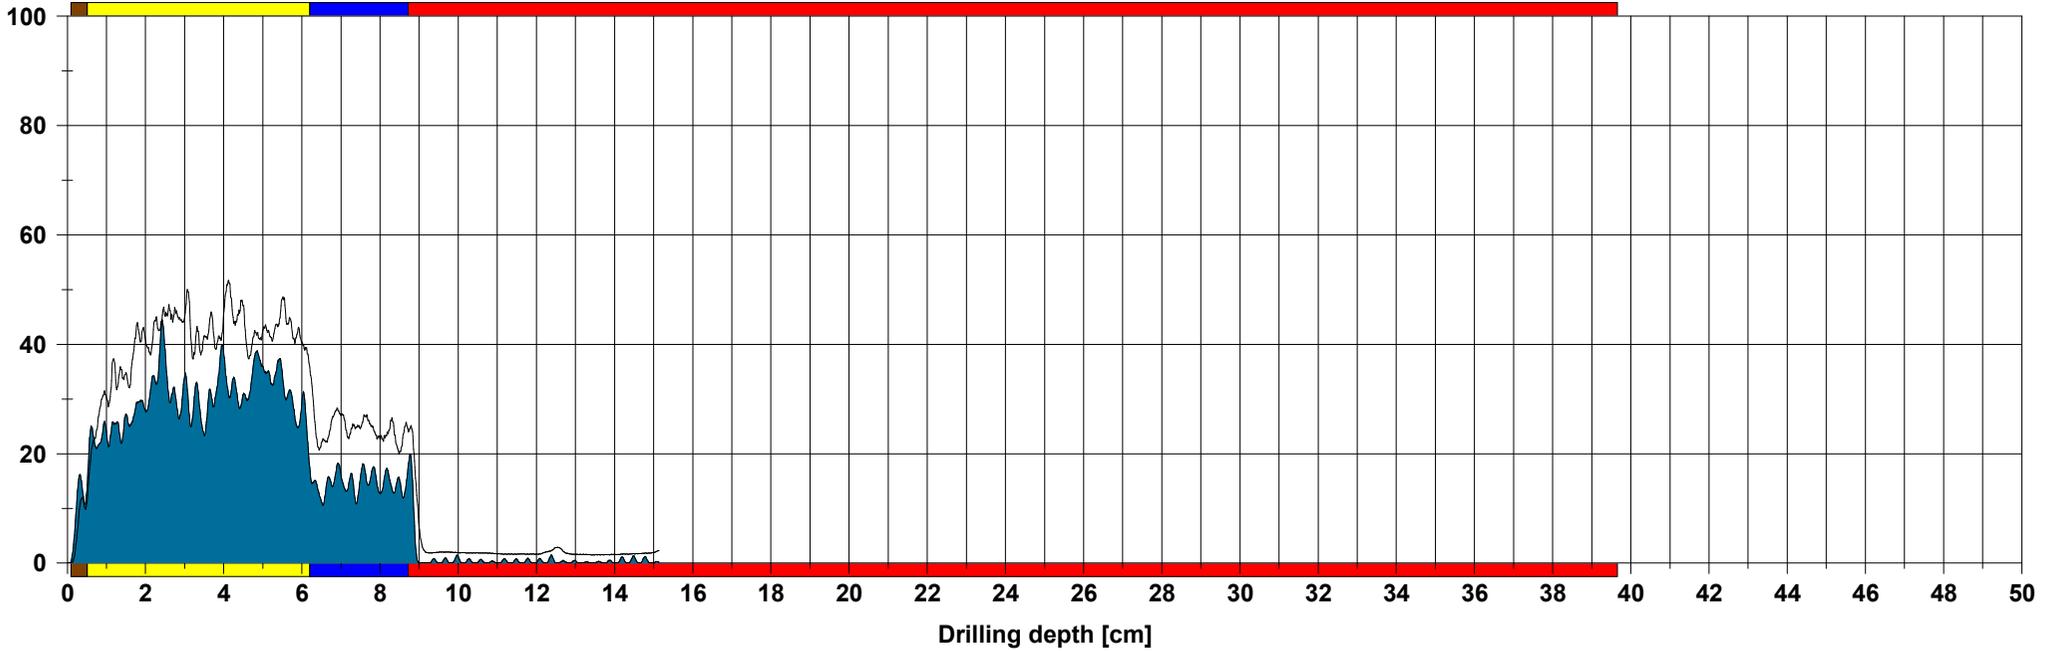
From 8,72 cm to 39,66 cm	: cavité

charpentière très altérée
PRBS insuffisante
Ablation obligatoire

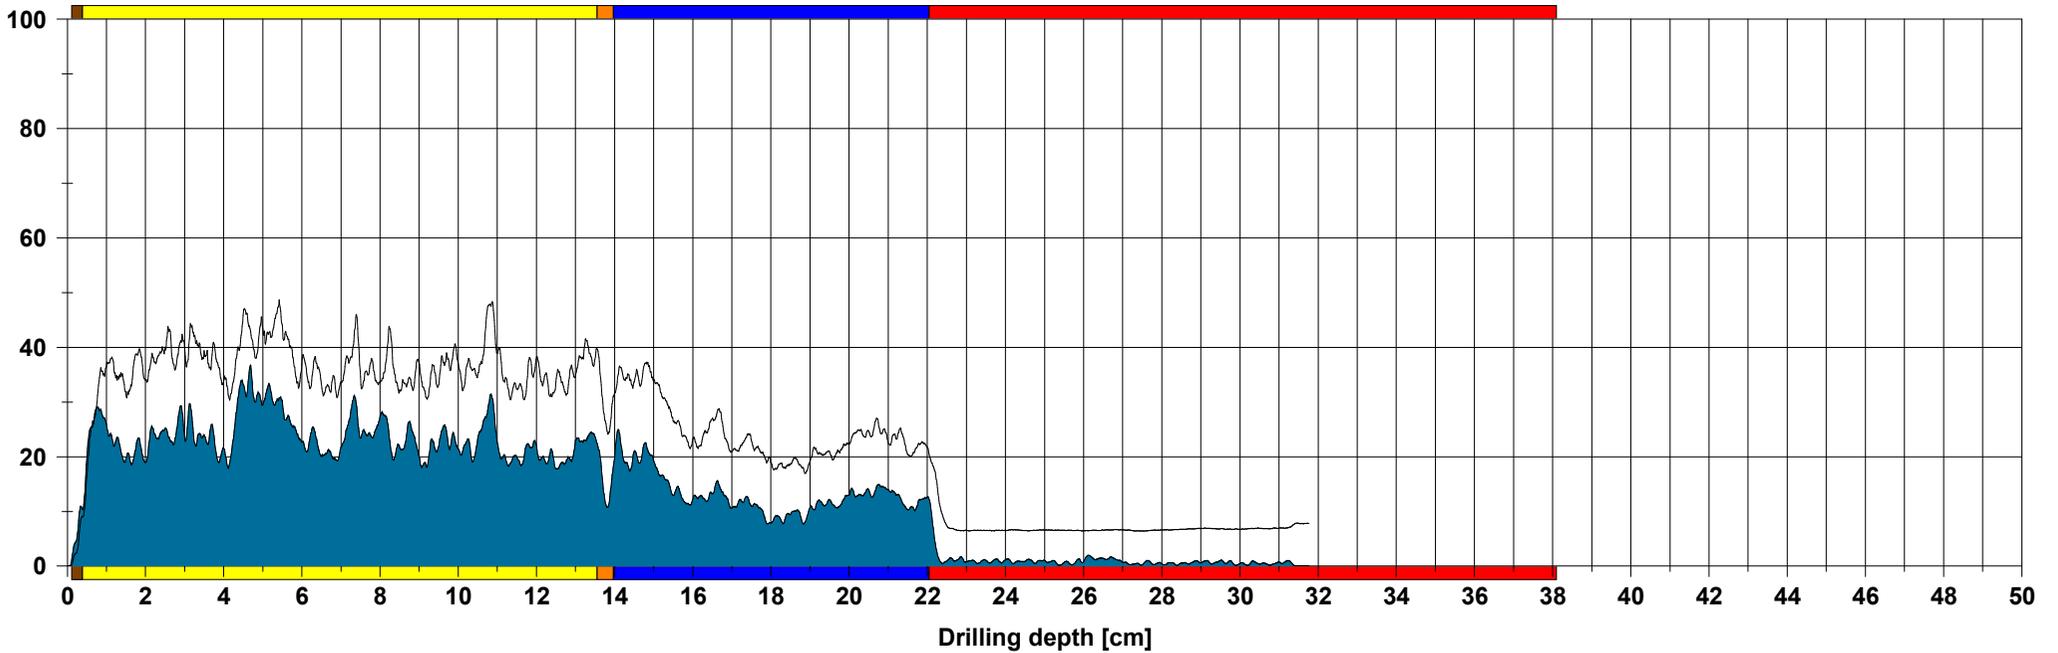
■	From 0,11 cm to 0,39 cm	: écorce
■	From 0,39 cm to 13,55 cm	: bois sain
■	From 13,55 cm to 13,97 cm	: fissure
■	From 13,97 cm to 22,05 cm	: bois altéré
■	From 22,05 cm to 38,10 cm	: cavité

Haut du tronc altéré
PRBS insuffisante
Abattage obligatoire

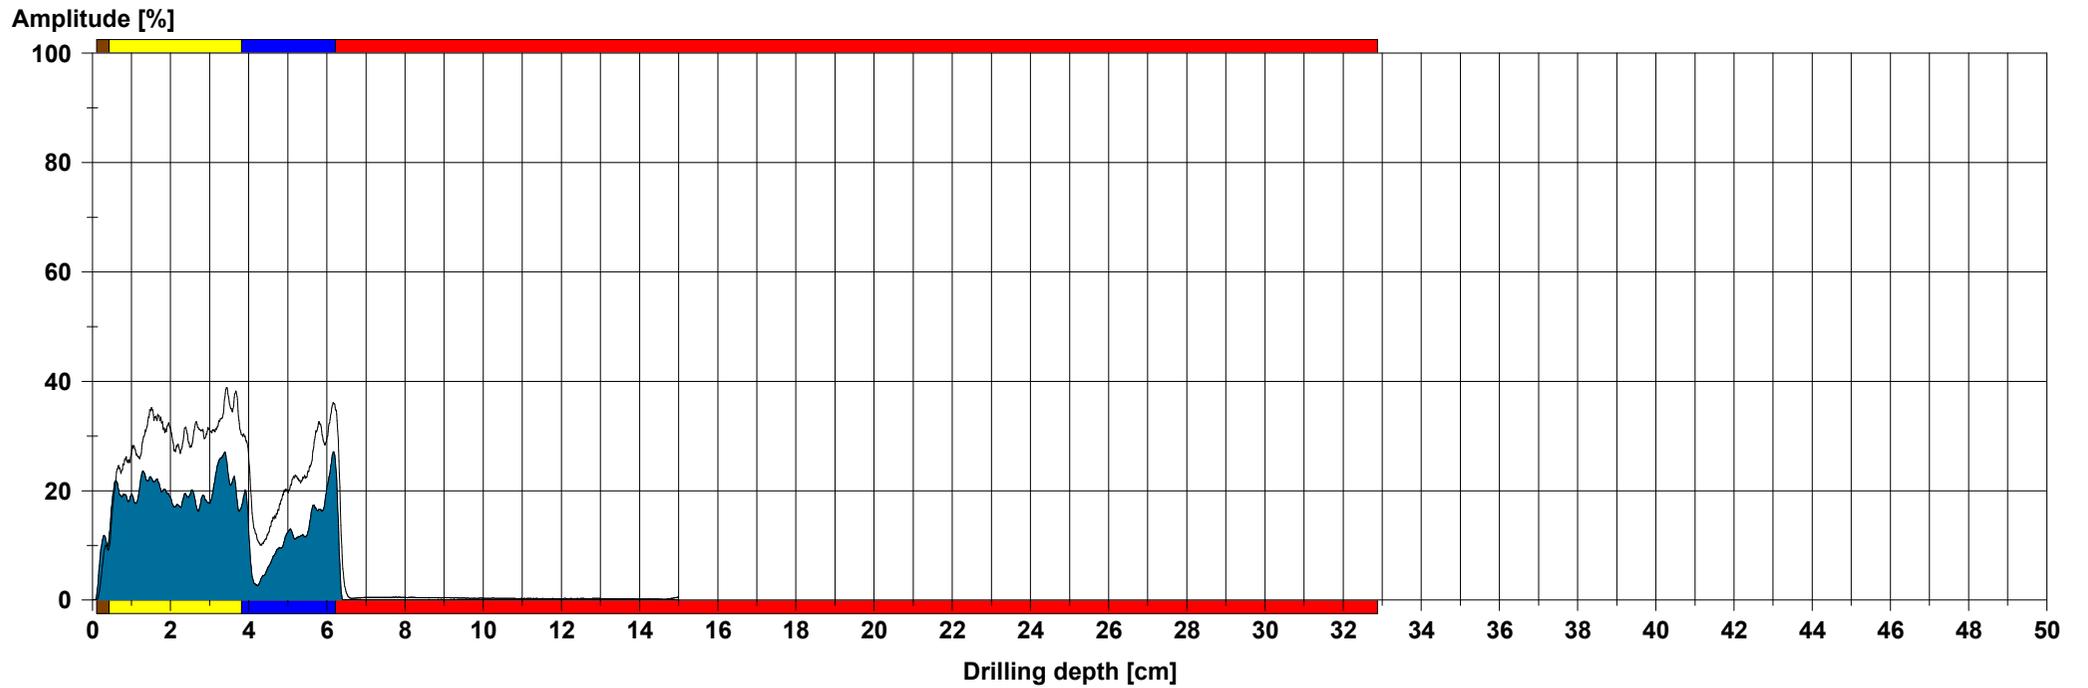
From 0,11 cm to 0,43 cm	: écorce
	From 0,43 cm to 3,82 cm	: bois sain
	From 3,82 cm to 6,22 cm	: bois altéré
	From 6,22 cm to 32,88 cm	: cavité

charpentière très altérée
PRBS insuffisante
Ablation obligatoire

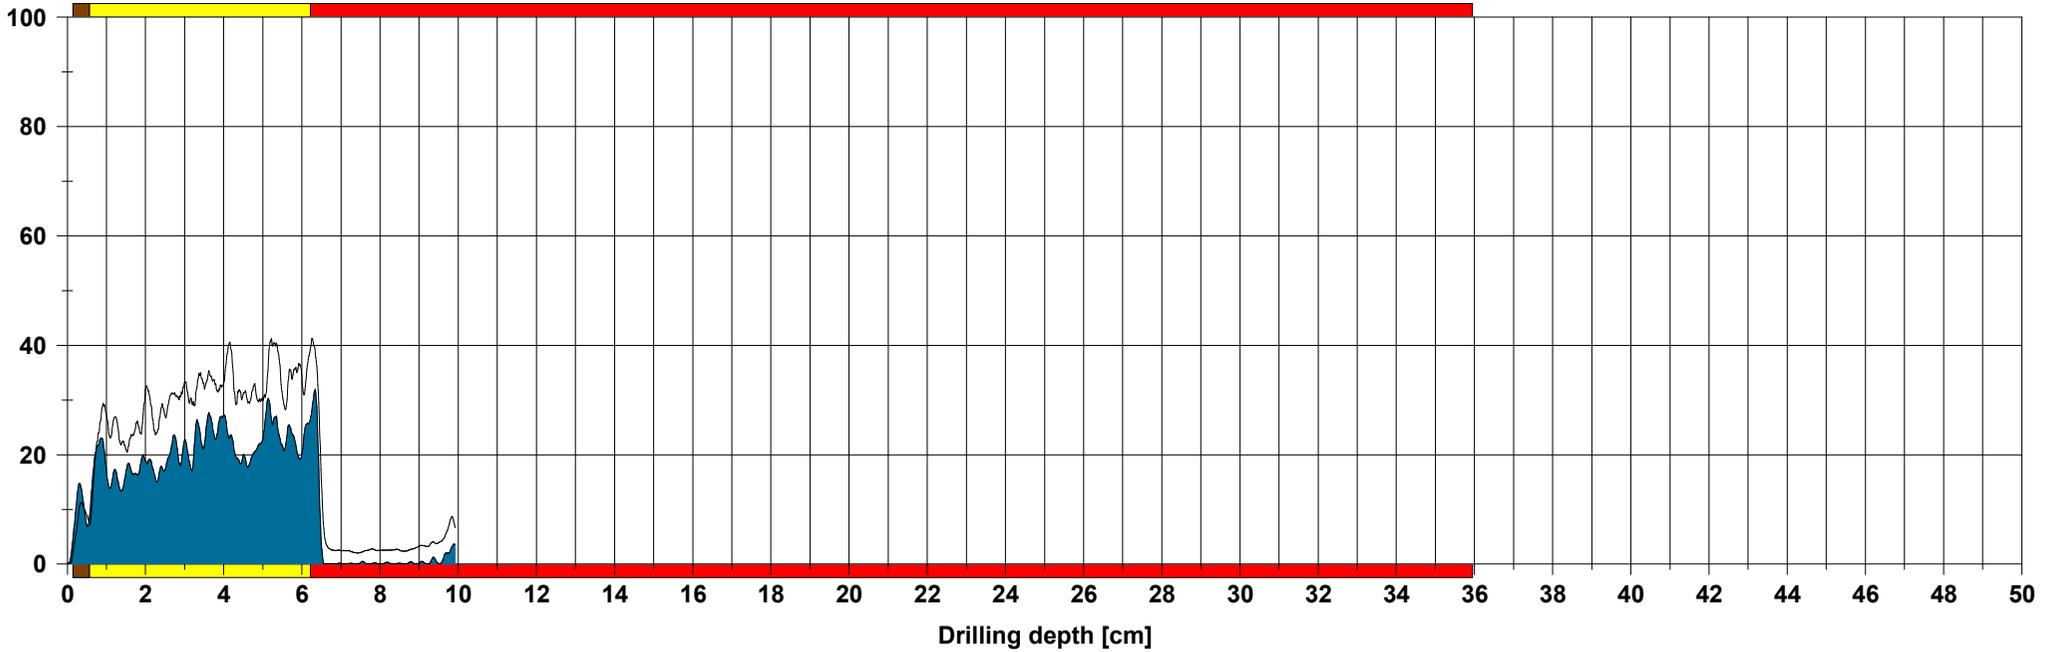
From 0,14 cm to 0,57 cm	: écorce
From 0,57 cm to 6,22 cm	: bois sain
From 6,22 cm to 35,95 cm	: cavité

charpentière très altérée
PRBS insuffisante
Ablation obligatoire

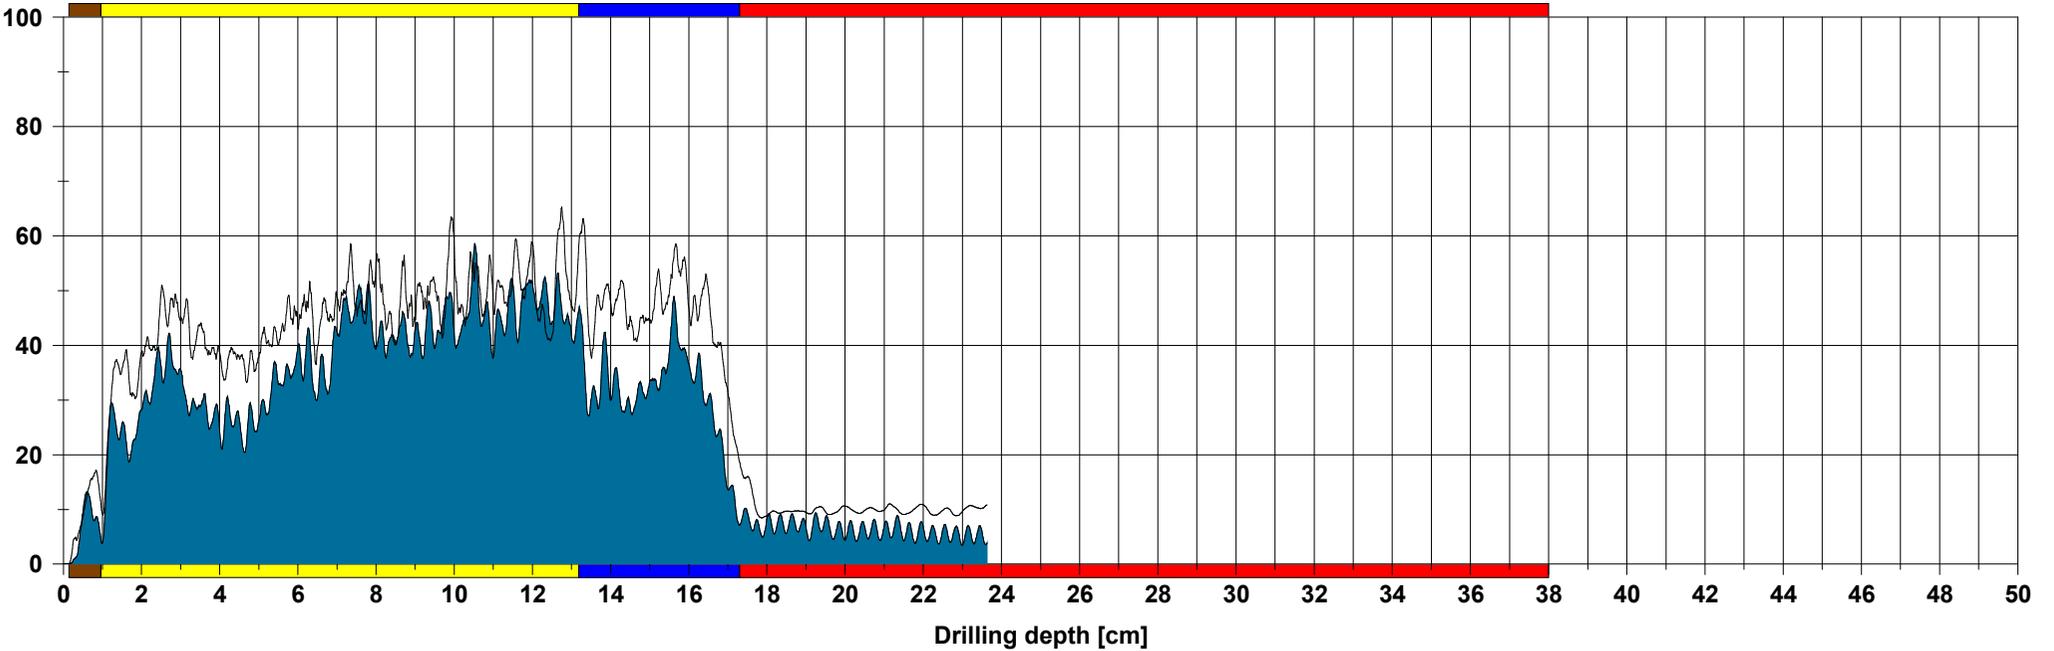
From	0,14 cm to	0,96 cm	: écorce
From	0,96 cm to	13,19 cm	: bois sain
From	13,19 cm to	17,30 cm	: bois altéré
From	17,30 cm to	38,00 cm	: cavité
From	0,00 cm to	0,00 cm	: cavité

charpentière très altérée
A couper

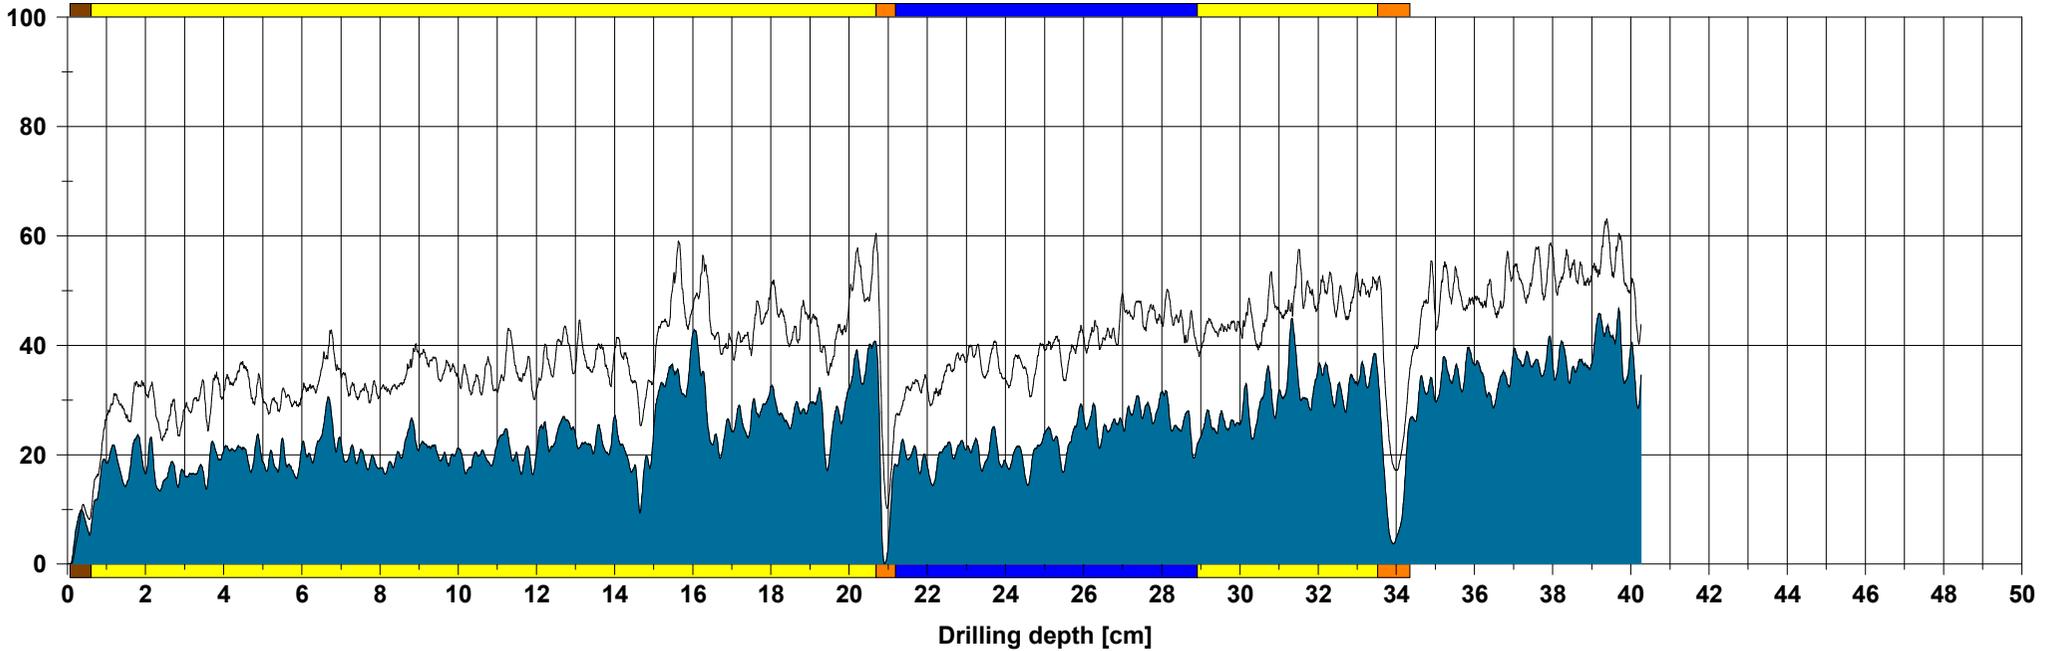
■	From 0,07 cm to 0,61 cm	: écorce
■	From 0,61 cm to 20,69 cm	: bois sain
■	From 20,69 cm to 21,19 cm	: fissure
■	From 21,19 cm to 28,91 cm	: bois altéré
■	From 28,91 cm to 33,52 cm	: bois sain
■	From 33,52 cm to 34,35 cm	: fissure

bois en partie saine avec des fissures

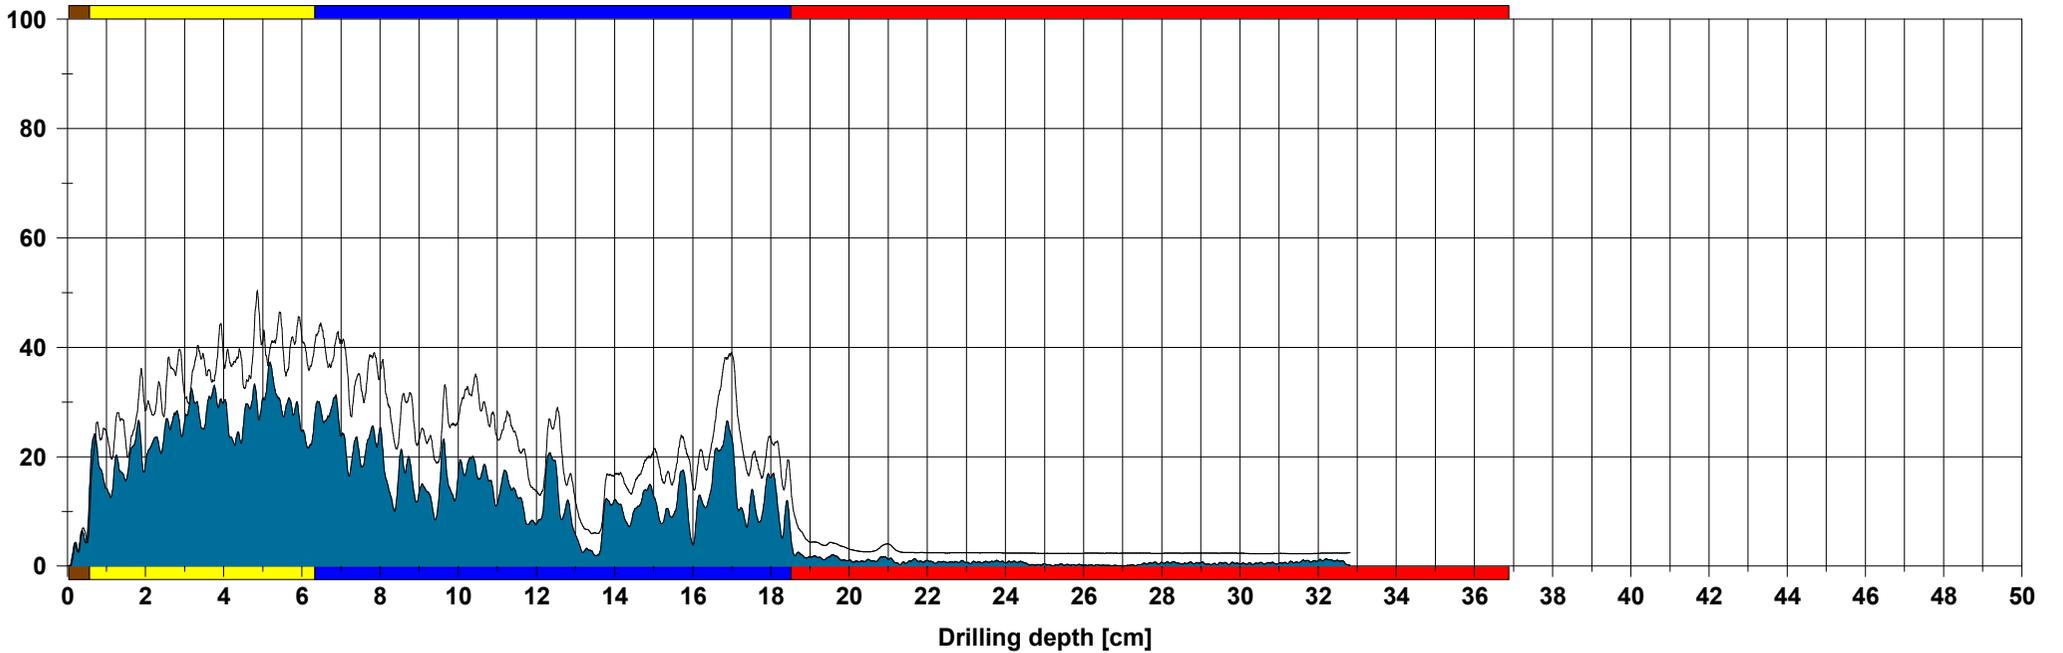
From	0,04 cm to	0,57 cm	: écorce
	From	0,57 cm to	6,33 cm	: bois sain
	From	6,33 cm to	18,51 cm	: bois altéré
	From	18,51 cm to	36,88 cm	: cavité

Altération importante
PRBS insuffisante
Ablation à prévoir

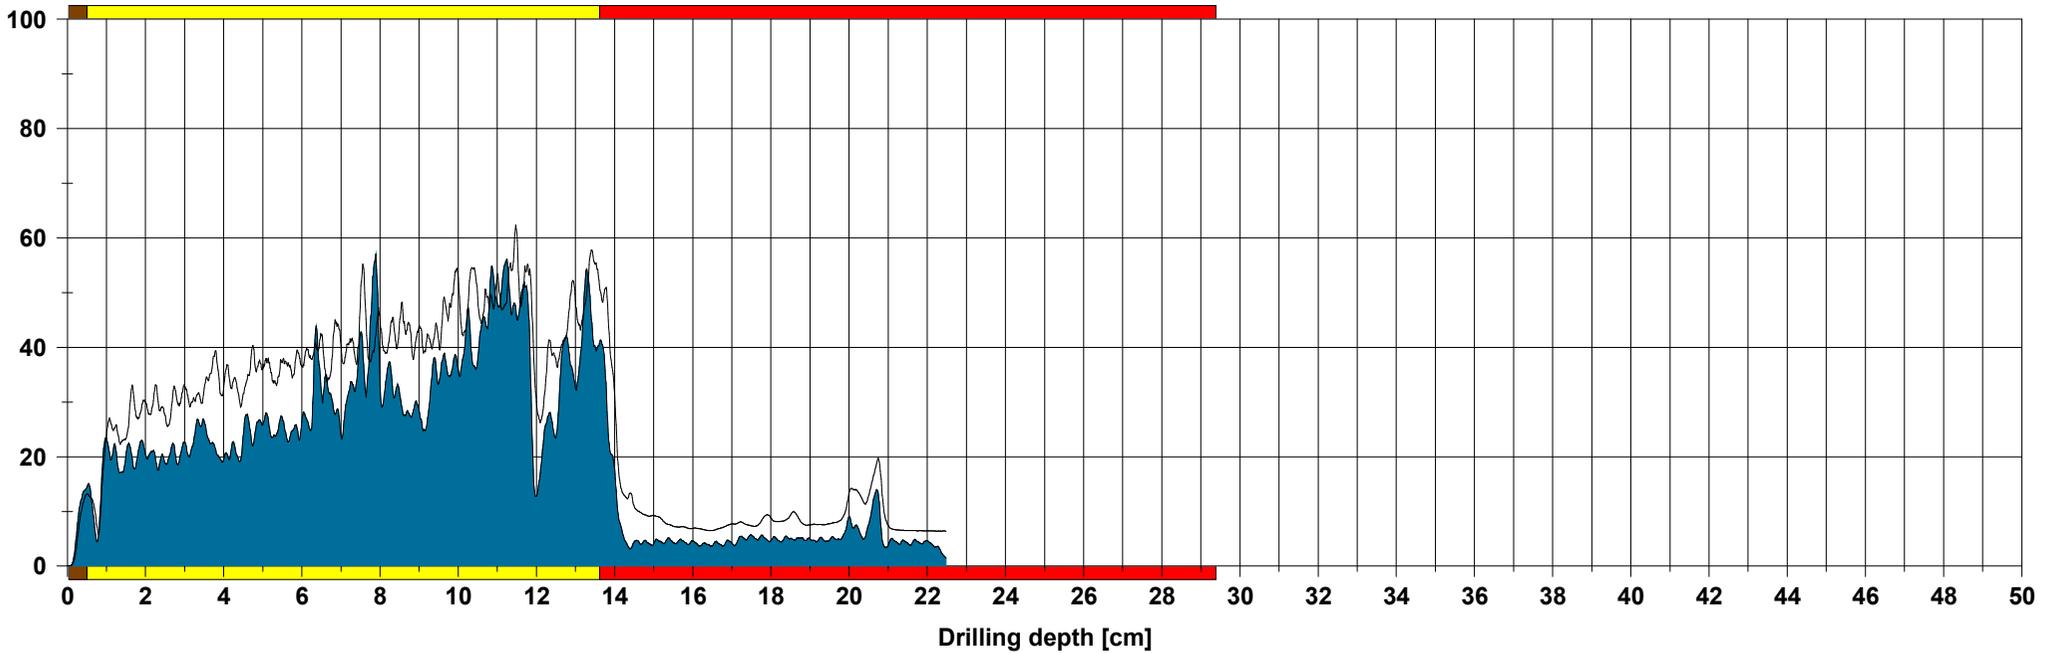
From 13,62 cm to 29,38 cm : cavité

Altération importante
PRBS insuffisante
