**Diagnostic approfondi de 5 arbres
situés place de la Mairie
sur la commune de Reyrieux**

(Ain)

RENDU D'ÉTUDE

RÉALISATION : Bureau d'étude ONF

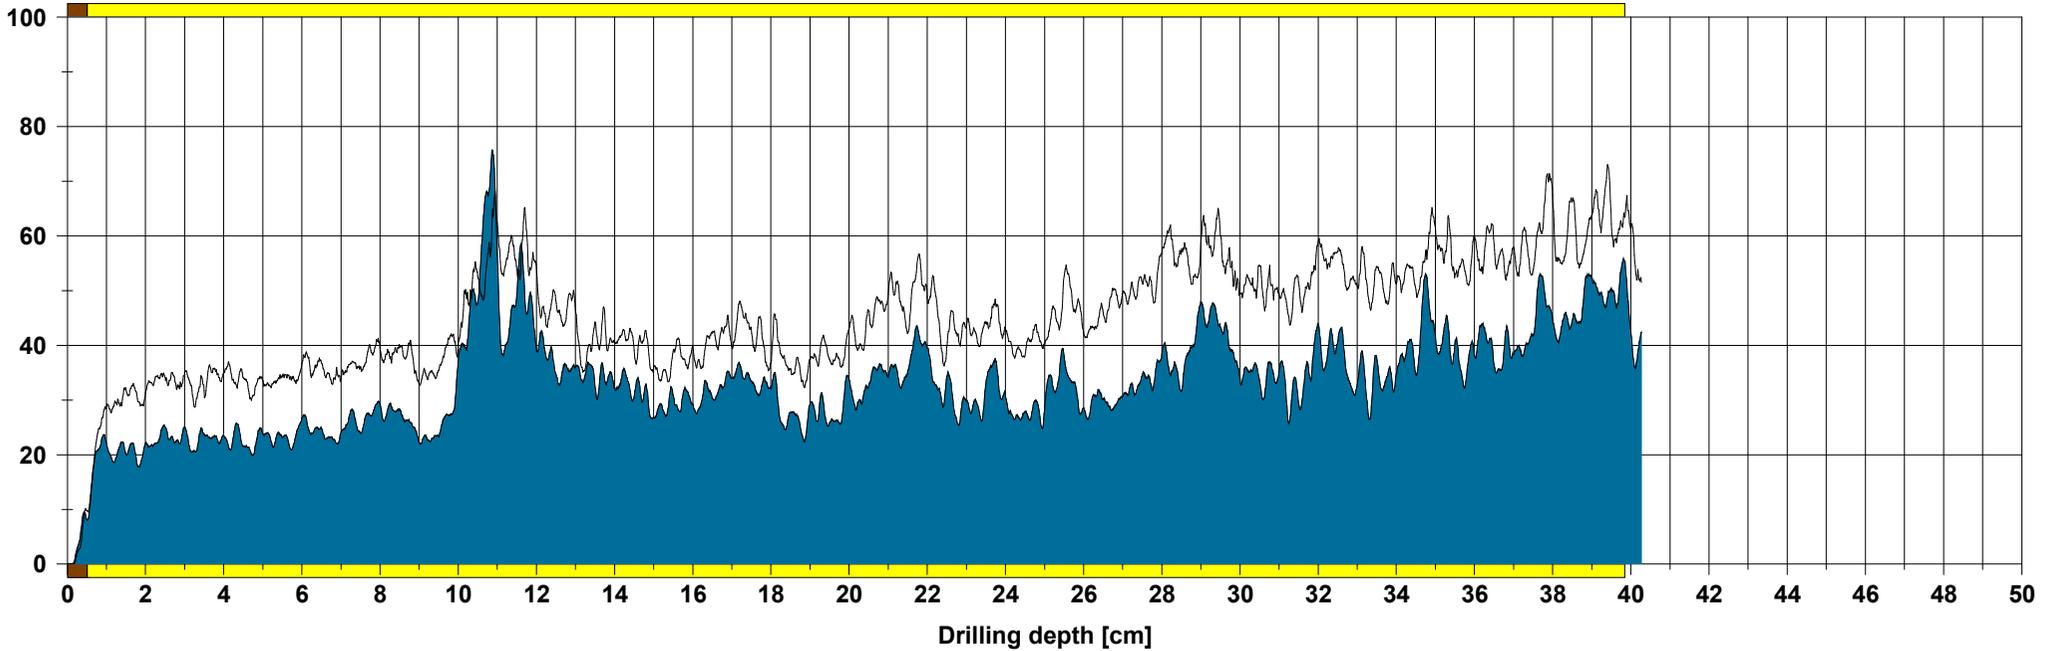
Measurement no.:	7	Speed	: 2500 r/min	Diameter:	117,00 cm
ID number	:	Needle state:	---	Level	: 20
Drilling depth	: 40,27 cm	Tilt	: 0°	Direction:	10
Date	: 24.05.2022	Offset	: 121 / 263	Species	:
Time	: 12:43:59	Avg. curve	: off / off	Location:	collet
Feed	: 200 cm/min	Name	: Platane_2

■	From 0,00 cm to 0,51 cm : écorce
■	From 0,51 cm to 39,84 cm : bois sain

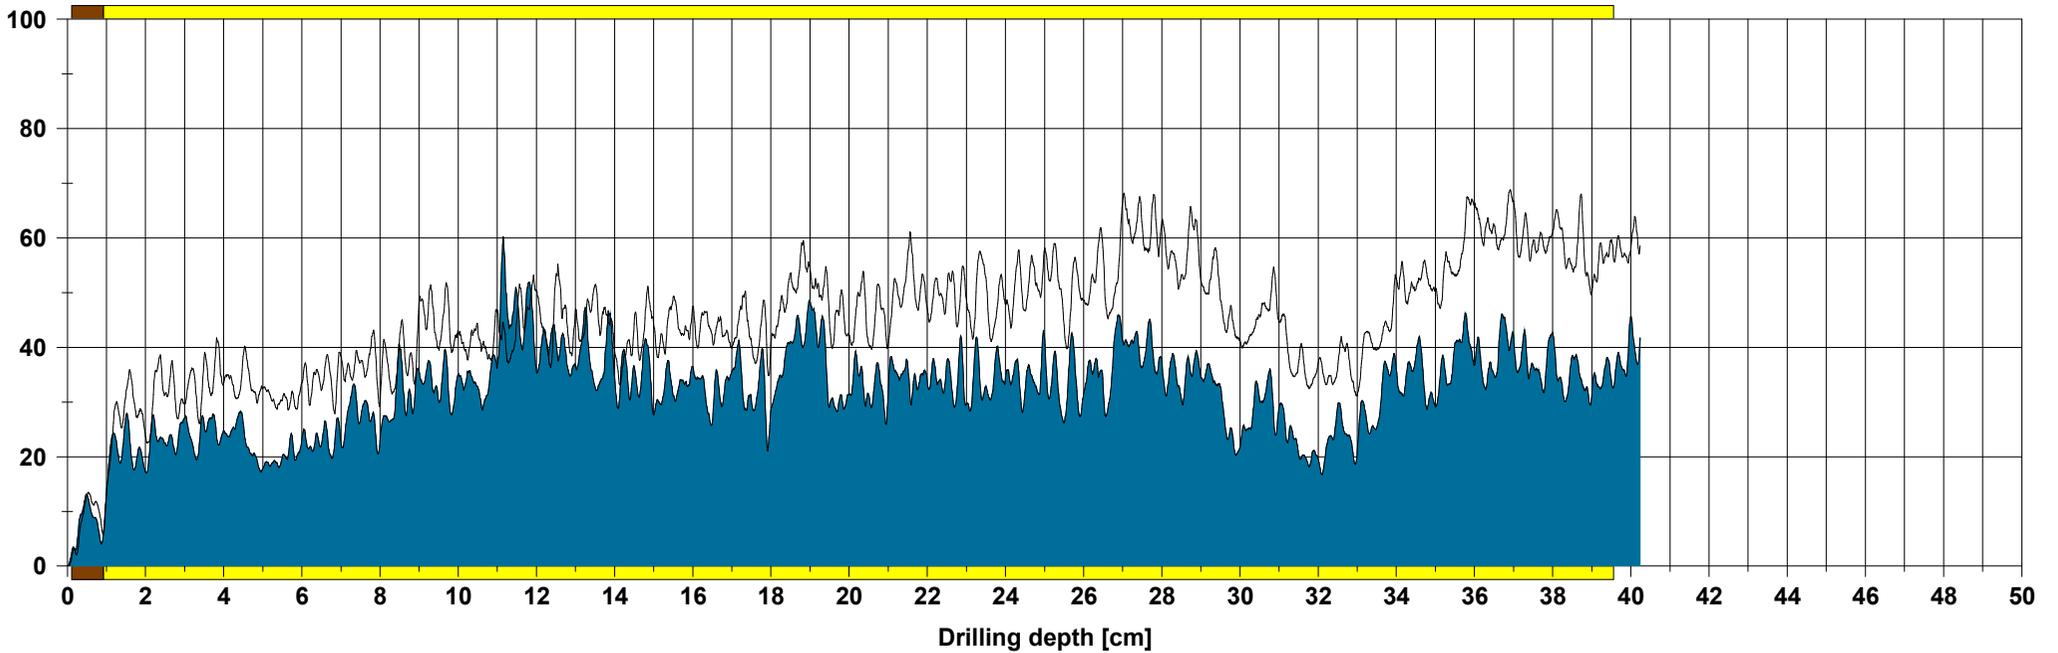
Measurement no.:	21	Speed	: 2500 r/min	Diameter:	46,00 cm
ID number	:	Needle state:	---	Level	: 340
Drilling depth	: 40,24 cm	Tilt	: +50°	Direction:	40
Date	: 24.05.2022	Offset	: 108 / 240	Species	:
Time	: 18:27:26	Avg. curve	: off / off	Location:	Charpentière
Feed	: 150 cm/min	Name	: Platane_5

■	From 0,11 cm to 0,93 cm : écorce
■	From 0,93 cm to 39,56 cm : bois sain
